“床タイルの析出物を伴うクラック現象”について

株式会社 INAX
タイル建材事業部

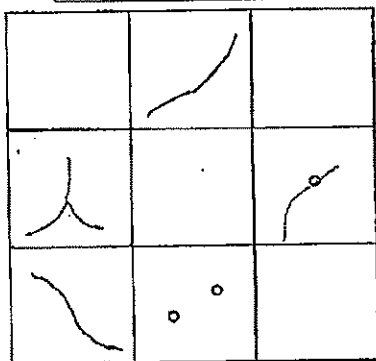
床タイルの析出物を伴うクラック現象の特徴

1. 施工後、数年経過してからクラックが発生してくる。
2. タイルの中央付近にクラックが発生する。（クラックがタイルの中で発生し、タイルの端まで達していない場合が多い）
3. タイル1枚の中で、複数のクラックが発生する場合もある。
4. クラックに方向性・連続性が見られず、ランダムに発生する場合が多い。
5. 雨掛かりのする場所、日当たりの良い場所でのクラックの発生が多い傾向にある。
6. クラック及び目地から白色（透明）の汚れ物質（「アルカリシリカゲル」）が析出している。（クラックが確認できず、点で汚れ物質が析出する場合もある）
7. タイル裏面や張付け材の空隙（ボア）等に、やや粘性の低い液状の汚れ物質（「アルカリシリカゲル」）や、それが乾燥した白色の析出物が蓄積しているのが観測される。

- ・タイル下地内の骨材（砂、砂利等）が『アルカリ骨材反応』を引き起こし「アルカリシリカゲル」が生成される。（このとき、タイル自体は『アルカリ骨材反応』には関与していない。）
- ・生成した「アルカリシリカゲル」が上部へ移動、タイルと張付モルタルの界面の空隙に溜まり、カルシウムイオンの置換などとともに水分を吸収して膨張、タイルに破壊をもたらす。
- ・クラックの方向はタイルの張付状態、エキスパンション目地等の応力分布により、方向性を持ったりランダムとなったりするが、多くの場合構造クラックとは異なりランダムに発生する場合が多い。
- ・下地内で生成・蓄積された「アルカリシリカゲル」がクラックを通して上昇し、タイル表面（クラック周辺）に透明ゲル状の汚れ物質として析出、他の汚れ（白華等）を巻き込み点状・膜状に硬化する。（目地部より析出・硬化する場合もある。）
- ・『アルカリ骨材反応』（「アルカリシリカゲル」の生成）には水の存在が不可欠であり、また、ある程度の温度が必要なため、雨掛かりのする場所、日当たりの良い場所での発生が多い傾向にある。
- ・大形のタイルほど、施工後早期にこの現象（クラック）が発生し易い傾向にある。（大形のタイルほど、下地の拘束力が強く働きクラックが発生し易いと考えられる。）

- ・タイルの張付け材に弾性接着剤を使用する。

通常の湿式施工ではモルタル自体に弾性が少ないため、残った原因下地の『アルカリ骨材反応』が進行した場合に、新たな膨張応力（アルカリシリカゲルの膨張によるタイルへの突上げ応力）が発生して「クラックの再発」を引き起こす可能性が残ります。

そのため、タイルの張付け材に弾性エポキシ接着剤（コニシ（株）ボンドEMS [EMS] 20等）を使用して、補修後、新たな膨張応力が発生した場合に、タイルにかかる応力を緩和させると言った方法を試験的に実施した現場事例が数件あります。

- ①タイル形状を小型化（タイル割付を変更）する。

小型のタイルほど下地から受ける応力が分散され易く、タイル自体も割れ難くなると言えます。

- ②高強度のタイルに変更する。

より高強度（高曲げ強度）のタイルを選定するほど、下地からの応力に対する耐久性が向上し割れ難くなります。
